## TINJAUAN ERGONOMI DISPLAY RAMBU LALU LINTAS DI JALAN TOL PADALEUNYI MENGGUNAKAN METODE *ERGONOMIC CHECKLIST* DAN *COOPER HARPER RATING SCALE*

<sup>1,2</sup>Program Studi Teknik Industri, Fakultas Teknik, Universitas Sangga Buana,  
Jl. PHH. Mustofa No. 68, Bandung 40124

#### [*ERGONOMIC REVIEW OF TRAFFIC SIGN DISPLAY ON PADALEUNYI TOLL ROAD USING ERGONOMIC CHECKLIST METHOD, AND COOPER HARPER RATING SCALE*]

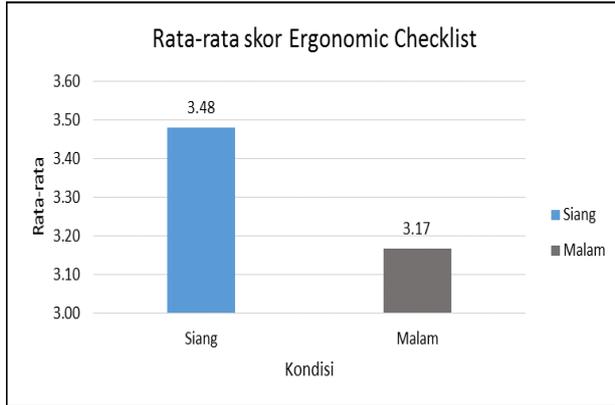
Gambar 1. Hasil Rata-rata skor *Ergonomic Checklist*

Untuk kondisi siang didapatkan hasil rata-rata skor *Ergonomic Checklist* sebesar 3,48. Hasil tersebut berada pada tingkatan skor 3 maka pada kondisi siang Display dianggap cukup Ergonomis. Adapun untuk kondisi malam didapatkan hasil rata-rata skor *Ergonomic Checklist* sebesar 3,17. Hasil tersebut berada pada tingkatan yang sama dengan kondisi siang yaitu pada tingkatan 3 yang berarti Display pada kondisi malam hari dianggap cukup Ergonomis juga

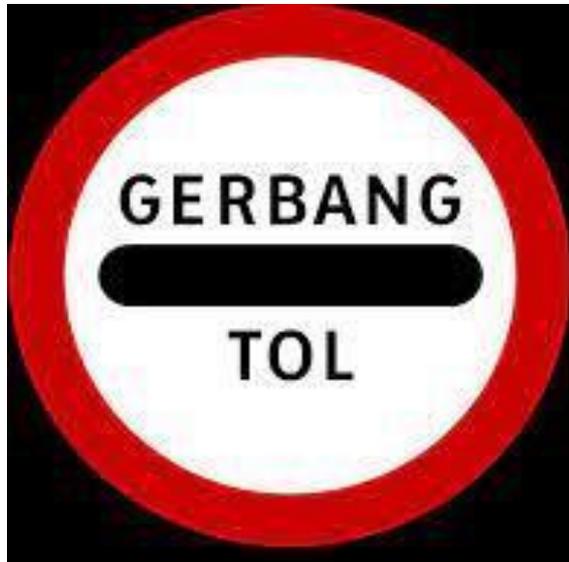
Gambar 2. Display 7

Pada Kuesioner Pemahaman Display, dari 32 Display Rambu lalu lintas ada 4 Display Rambu lalu lintas yang perlu diperhatikan karena persentase jawaban responden menjawab 'tidak' lebih dari 50%. Berikut ke-4 Display rambu lalu lintas tersebut:

Yang pertama yaitu Display Rambu lalu lintas larangan, larangan Berjalan Terus Sebelum Melaksanakan Kegiatan Tertentu dalam hal ini membayar Tol terlebih dahulu.

Hasil Perbandingan Display kondisi siang dan malam dengan Uji Anova menyebutkan adanya perbedaan yang signifikan antara kondisi siang dan malam. Pemahaman Display masih ada 4 Display yang perlu diperhatikan dan sebaiknya diperbaiki, 4 Display tersebut ialah Display larangan berjalan terus sebelum membayar tarif Tol, Display Informasi data kecelakaan lalu lintas di jalan Tol tersebut. Display informasi tarif harga dari masing-masing tujuan, dan Display informasi adanya *rest area*. Dari keempat Display tersebut, 3 diantaranya merupakan jenis Display Informasi, yang merupakan informasi penting namun pengguna jalan tidak dapat menerima informasi tersebut dengan baik.

Pada hasil Metode *Cooper Harper Rating Scale* menunjukkan masalah yang terjadi saat Interpretasi Display dan analisis Informasi dari setiap kelompok Sopir. Maka rekomendasi yang diberikan ialah memperbaiki Display yang tidak mudah dipahami bagi pengguna baru jalan agar mudah dipahami maksud dari Display dengan cara mengganti Display berupa kata-kata karena Display berupa kata-

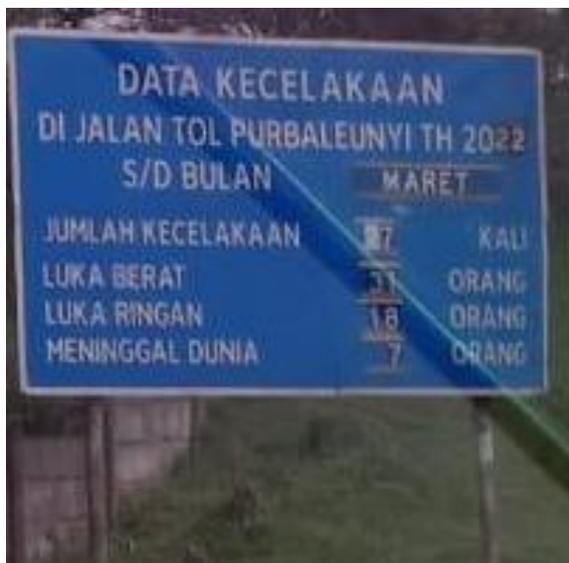
Gambar 3. Display 9

yang kedua yaitu jenis Display Informasi. Jenis informasi yang ada pada gambar rambu tersebut berupa informasi data kecelakaan di jalan Tol,

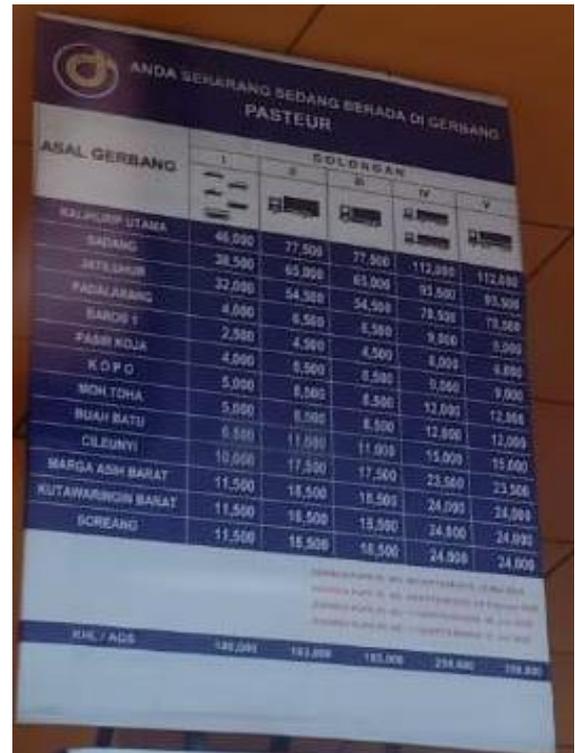
Gambar 4. Display 17

yang ketiga yaitu jenis Display informasi. Jenis informasi yang ada pada gambar rambu tersebut berupa informasi harga dari masing-masing tujuan,

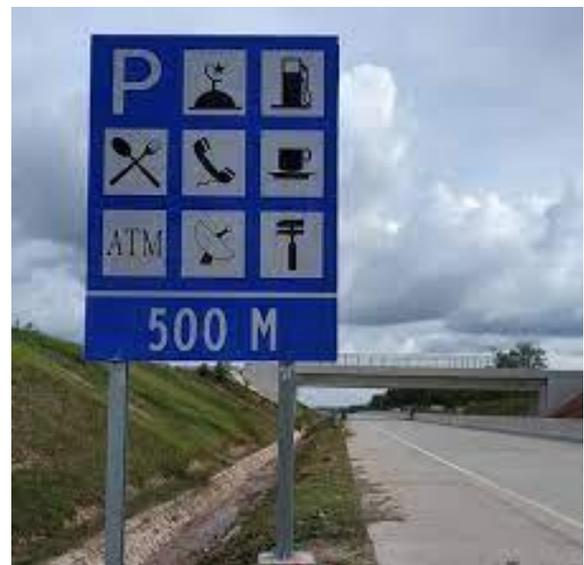
Gambar 5. Display 31

Yaitu jenis Display Informasi. Informasi yang ada pada Display tersebut ialah informasi adanya rest area sejauh 500 m lagi

kata bisa lebih mudah untuk dipahami dan memperbaiki ukuran huruf jika menggunakan kecepatan minimal di Jalan Tol yaitu 60 Km per jam tinggi minimal huruf sebesar 180 mm, tebal huruf sebesar 30 mm, jarak huruf sebesar 36 mm, Tinggi huruf kecil sebesar 30 mm, dan Spasi sebesar 30 mm. Jika Display yang sudah ada sudah sesuai dengan ukuran tersebut maka lebih baik diperbesar ukuran minimalnya karena pada kenyataannya pada hasil penelitian masih banyak sopir yang merasa kurang terlihat saat membaca beberapa display tersebut.

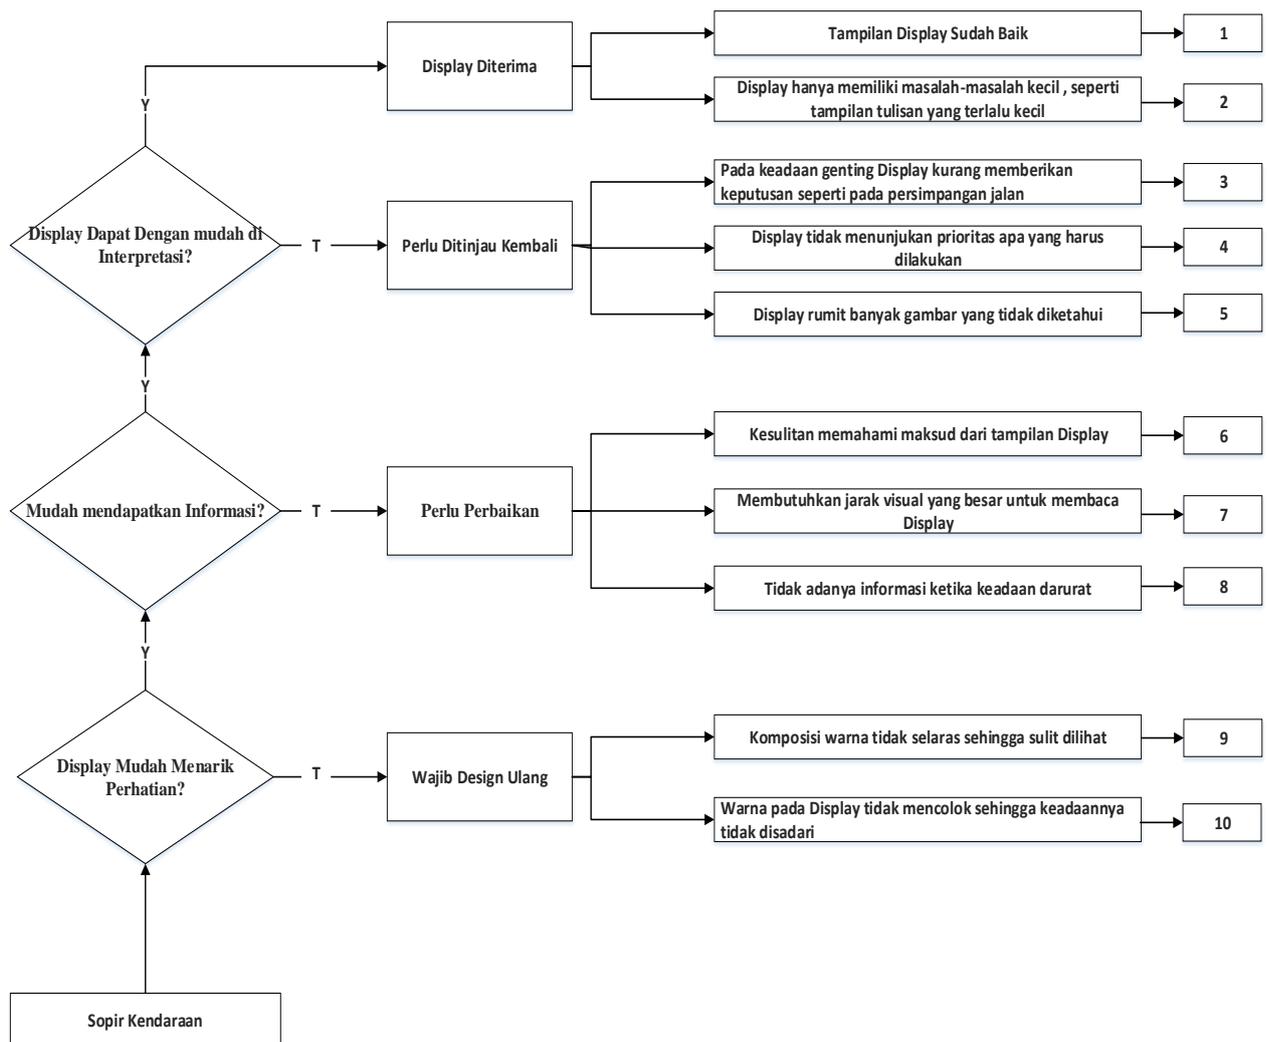
**Gambar 6.** Skala *Cooper Harper Rating Scale* pada Display Rambu Lalu Lintas di jalan Tol Padaleunyi

Hasil penskalaan Cooper Harper menunjukkan masalah yang terjadi saat Interpretasi Display dan analisis Informasi. Sopir kendaraan pribadi pada interpretasi Display dengan skala 3, Sopir kendaraan pribadi yang jarang ke jalan Tol pada Analisis Informasi dengan skala 6. Adapun Sopir Truk dan

Travel pada Interpretasi Display dengan skala yang sama yaitu 2. Hasil skala tersebut belum mencapai skala 1 yaitu skala sempurna maka perlu ada evaluasi pada beberapa display yang telah direkomendasikan untuk dievaluasi. Berikut hasil perhitungan ukuran usulan pada display yang akan dievaluasi:

- a. Tinggi huruf (h) =  $\frac{36000(mm)}{200} = 180$  mm
- b. Tebal huruf =  $\frac{180}{6} = 30$  mm
- c. Jarak huruf =  $\frac{180}{5} = 36$  mm
- d. Tinggi Huruf Kecil =  $\frac{180}{3} = 30$  mm
- e. Spasi =  $\frac{180}{3} = 30$  mm.
